การลดปริมาณชิ้นงานที่ถูกปฏิเสธด้วยเครื่องมือคุณภาพ:
กรณีศึกษาโรงงานผลิตชิ้นส่วนอะไหล่

การศึกษาค้นคว้าอิสระนี้เป็นส่วนหนึ่งของการศึกษาตามหลักสูตรปริญญาวิทยาศาสตรมหาบัณฑิต
แขนงวิชาเทคโนโลยีอุตสาหกรรม สาขาวิชาวิทยาศาสตร์และเทคโนโลยี มหาวิทยาลัยสุโขทัยธรรมมาธิราช

**Minimization of Rejected Parts by using QC Tools:
The Case Study of a Spare Part Factory**

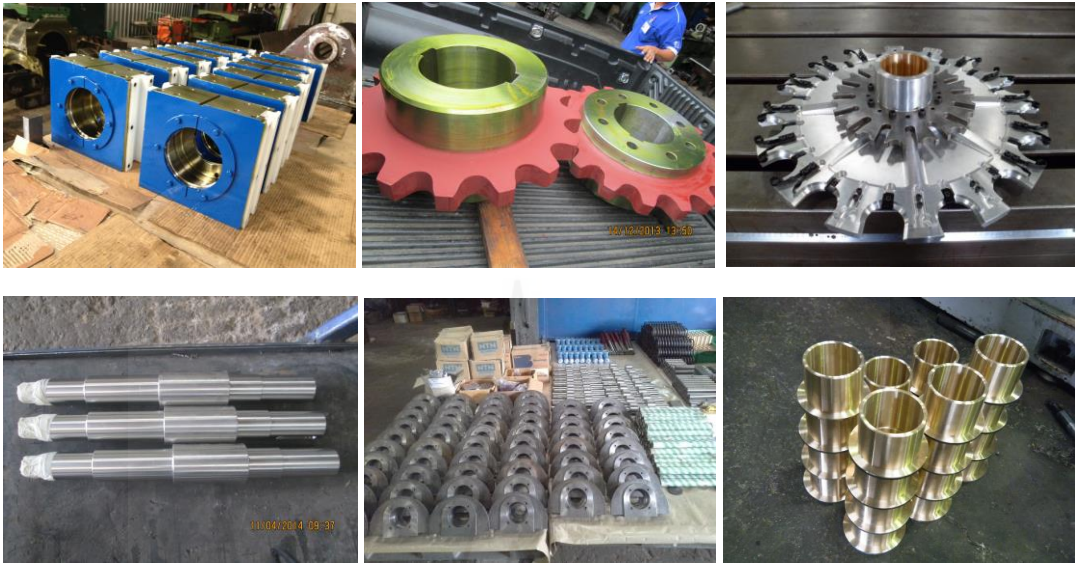
ภาพที่ 1.1 แสดงตัวอย่างอะไหล่เครื่องจักรอุตสาหกรรม

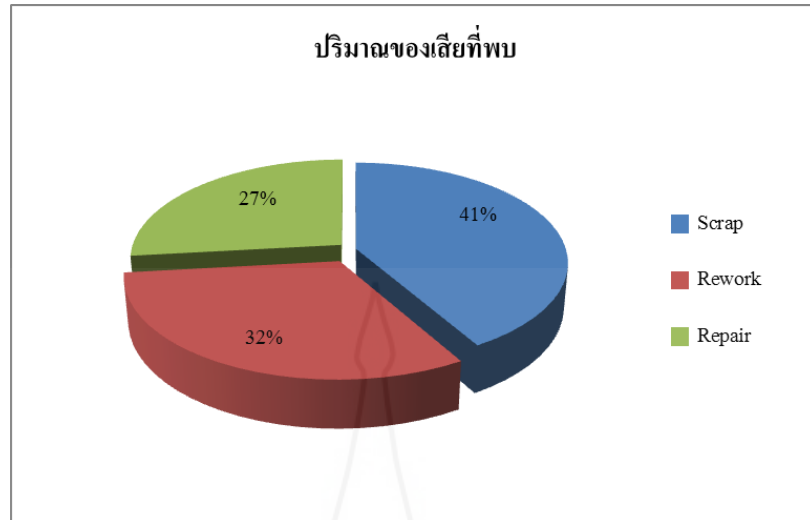
ภาพที่ 1.2 แสดงเปอร์เซ็นต์การเปรียบเทียบปัญหางานที่พบ

จากตารางที่ 1.1 พบว่าปัญหาเกิดงาน Scrap Rework และ Repair เป็นประเด็นที่ทำให้เกิดการส่งมอบงานช้า เพราะต้องมีการแก้ไขงานเพื่อให้งานออกมามีคุณภาพตามที่ลูกค้าต้องการ ไม่ให้เกิดผลเสียและความเสียหายขององค์กร

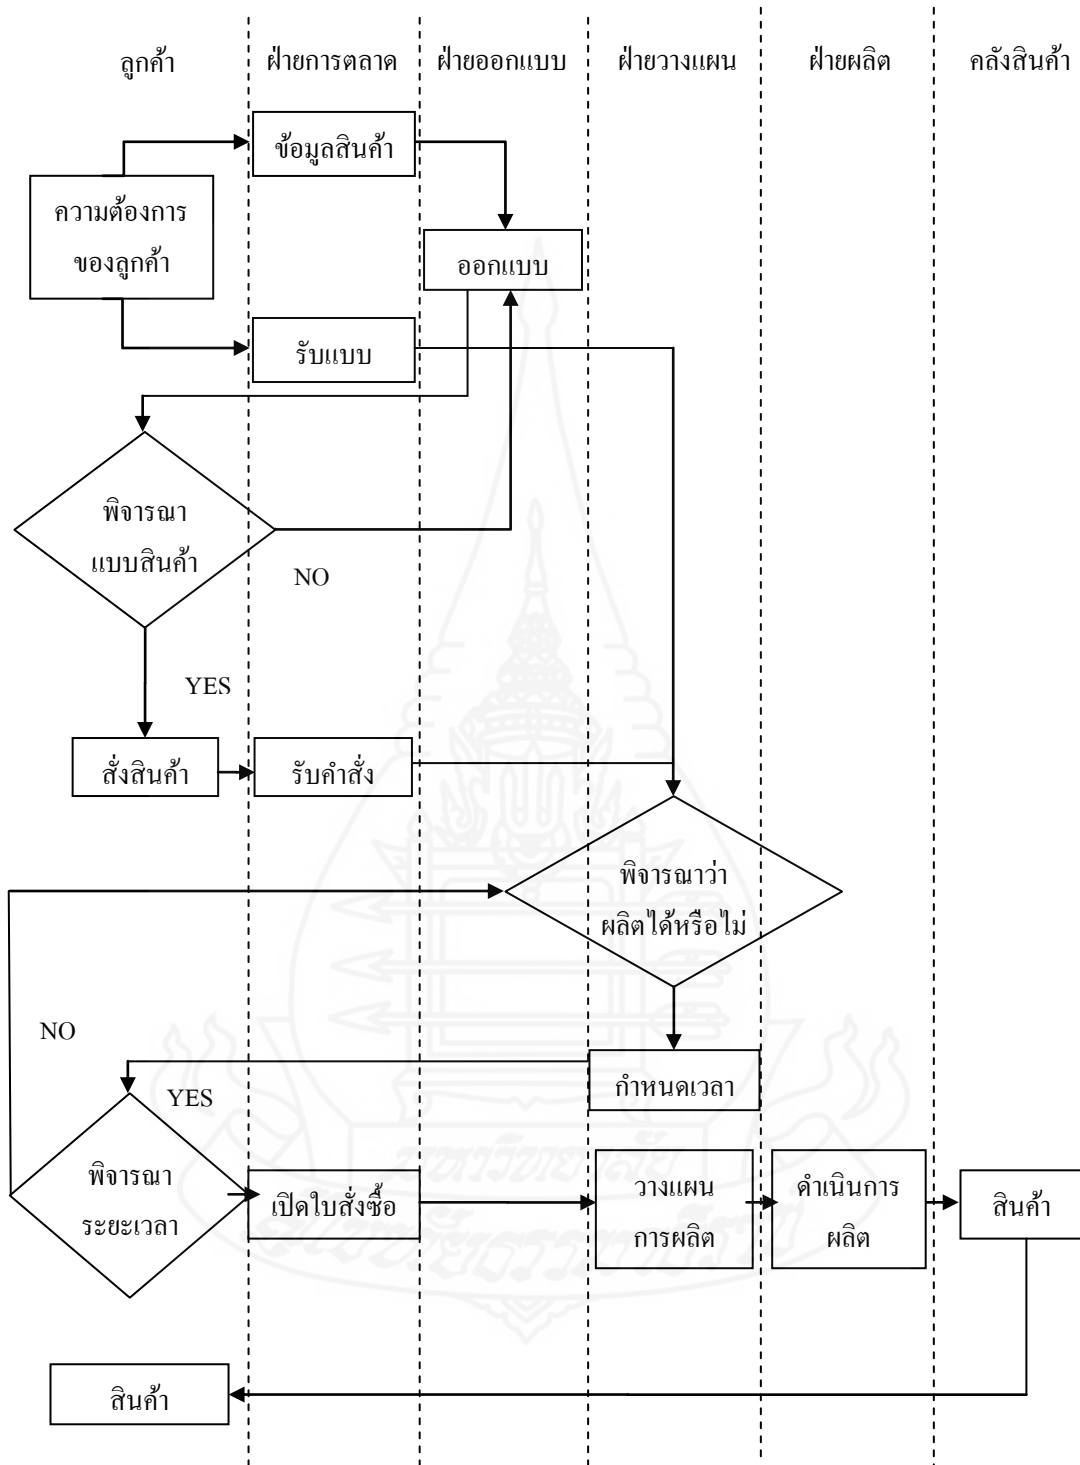
ภาพที่ 4.1 ขั้นตอนการปฏิบัติงานโดยรวมขององค์กร

จากการศึกษาขั้นตอนการปฏิบัติงานโดยรวมขององค์กร โดยเริ่มต้นจากฝ่ายขายรับข้อมูลความต้องการจากลูกค้าหลังจากนั้นจะส่งต่อไปที่ฝ่ายออกแบบสินค้า แล้วนำส่งไปให้ลูกค้าพิจารณาแบบสินค้า ถ้าลูกค้าไม่ตกลงจะส่งไปให้ฝ่ายออกแบบดำเนินการออกแบบสินค้าใหม่ ลูกค้าไม่ตกลงจะส่งกลับมาเพื่อออกแบบใหม่ แต่ถ้าตกลงจะดำเนินการสั่งสินค้า และส่งต่อให้ฝ่ายวางแผน โดยฝ่ายวางแผนจะดำเนินการพิจารณาว่าสามารถผลิตได้หรือไม่ ถ้าไม่สามารถผลิตได้ จะส่งกลับไปให้ลูกค้าเพื่อทำการแก้ไขรูปแบบสินค้า แต่ถ้าสามารถผลิตได้จะกำหนดเวลาการส่งมอบไปที่ลูกค้า ลูกค้าจะพิจารณาระยะเวลาการส่งมอบ ถ้าไม่ตกลงระยะเวลาการส่งมอบจะไปสั่งสินค้าใหม่ แต่ถ้าตกลงจะส่งข้อมูลไปที่ฝ่ายเพื่อเปิดใบสั่งผลิต หลังจากนั้นจะส่งมาที่ฝ่ายวางแผนเพื่อวางแผนการผลิต และส่งไปที่ฝ่ายผลิตเพื่อดำเนินการผลิต เมื่อทำการผลิตเสร็จจะส่งผลิตภัณฑ์สำเร็จจัดเก็บเข้าคลังสินค้าพร้อมส่งมอบให้กับลูกค้า ขั้นตอนการปฏิบัติงานแสดงได้ดังภาพที่ 4.1

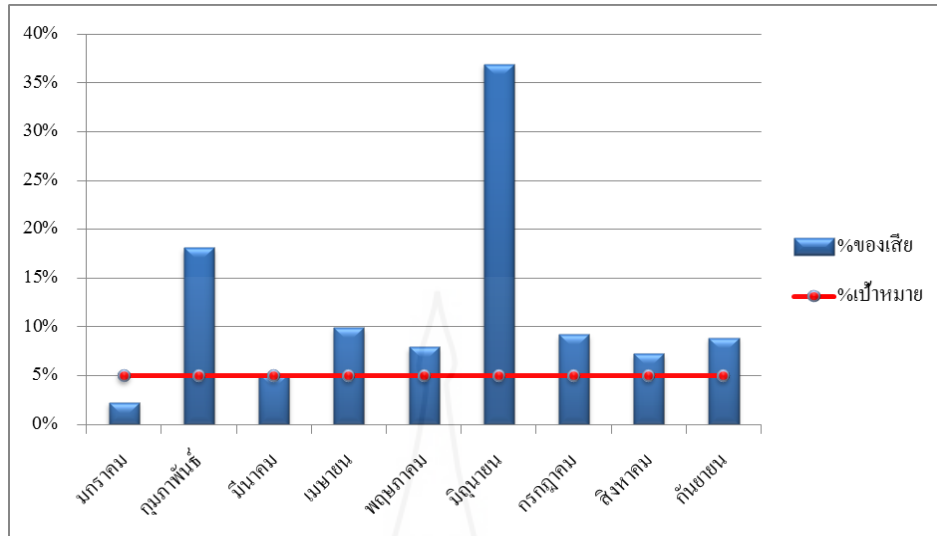
ภาพที่ 4.2 แสดงแผนภูมิเปอร์เซ็นต์ของเสียและเปอร์เซ็นต์เป้าหมาย

จากข้อมูลข้างต้นจะเห็นว่าการผลิตชิ้นส่วนอะไหล่เครื่องจักรอุตสาหกรรมยังพบว่า มีงานที่เป็นของเสียที่เป็นเปอร์เซ็นต์ของเสียที่สูงกว่าเป้าหมายที่กำหนดไว้

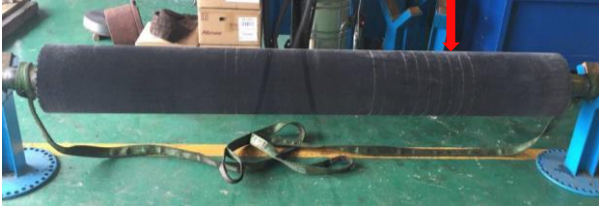
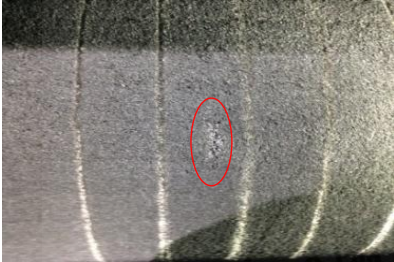
แบบแจ้งงานมีปัญห (TECHNICAL PROBLEM)			
ข้อมูลงานที่ เกิดปัญหา	ชื่องาน :	BRUSH ROLL CPL			ปัญหาเกิดในขั้นตอน : บริเวณที่วงกลมสีแดงบนแปรงมีลักษณะแข็ง จึงทำให้เกิดรอยช้ำที่แผ่นงานของลูกค้า
	EQUIPMENT :	CPL	SHAFT No. :	BR-15-01	
	BRUSH TYPE :	C-51	DWG.No. :	BR-2919	ผู้ปฏิบัติงาน :
	Messrs. :	JACJ (THAILAND) CO.,LTD.	DIMENSION :	Ø2800.D×L2300	หัวหน้าผู้ควบคุม :
รายละเอียดปัญหา					
<div style="display: flex; justify-content: space-around; align-items: center;"> <div style="text-align: center;">

<p>บริเวณที่มีปัญหา</p> </div> <div style="text-align: center;">

<p>DS 520mm</p> </div> </div> <div style="display: flex; justify-content: center; align-items: center; margin-top: 20px;"> <div style="text-align: center; margin-right: 20px;"> <p>ขนแปรงตามสเปค (C-51)</p>

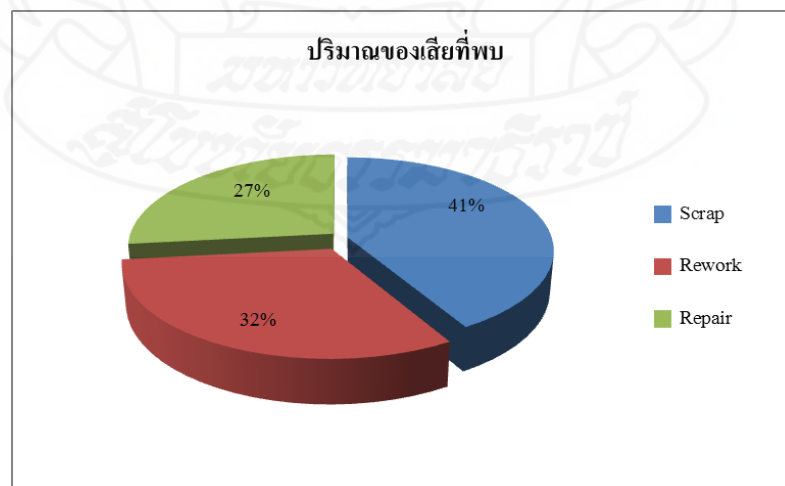
ภาพที่ 4.4 ปริมาณของเสียที่พบในกระบวนการผลิต

และ พบว่าของเสียที่เกิดขึ้นในกระบวนการผลิตชิ้นส่วนอะไหล่เครื่องจักรคือ งาน Scrap Rework และ Repair ตามลำดับ ดังภาพที่ 4.4

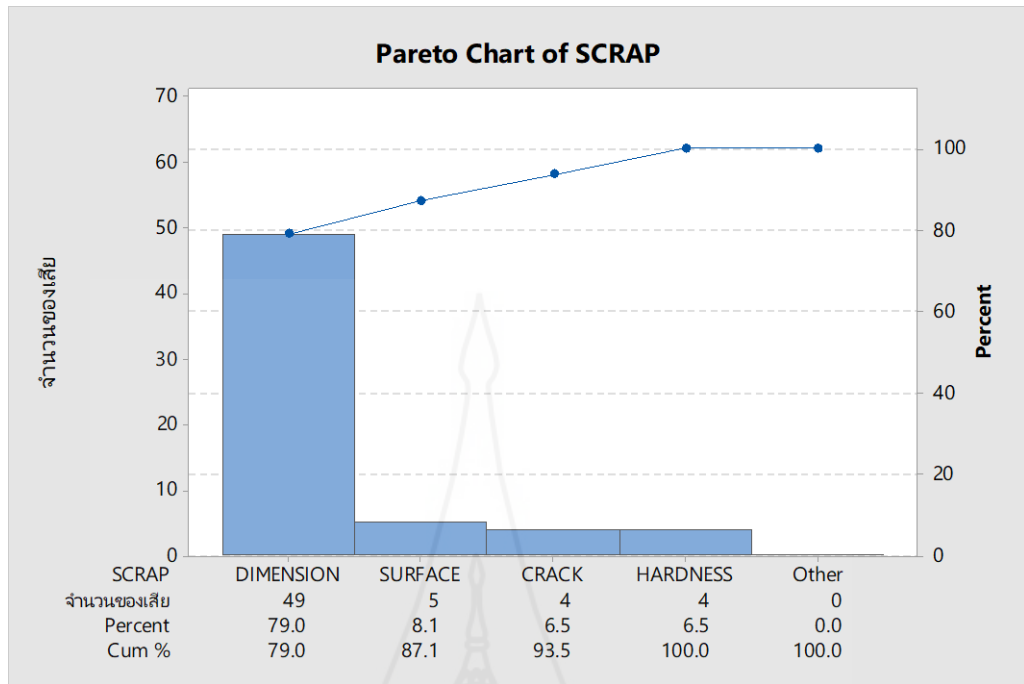
ภาพที่ 4.5 แผนภูมิพาราโตแสดงประเภทของงานที่ไม่สามารถแก้ไขได้ (Scrap) ตั้งแต่เดือนมกราคม-กันยายน 2560

ประเภทงานReject	จำนวนของเสีย	ความถี่สะสม	%ของเสีย	%ของเสียสะสม
DIMENSION	49	49	79.0%	79.0%
SURFACE	5	54	8.1%	87.1%
HARDNESS	4	58	6.5%	93.5%
WELDING	0	58	0.0%	93.5%
PAINTING	0	58	0.0%	93.5%
CRACK	4	62	6.5%	100.0%

เมื่อนำข้อมูลในตารางที่ 4.4 มาวิเคราะห์โดยใช้แผนผังพาราโตมาจำแนกประเภทของงานที่ไม่สามารถแก้ไขได้ (Scrap) ได้ดังภาพที่ 4.5 เป็นดังนี้

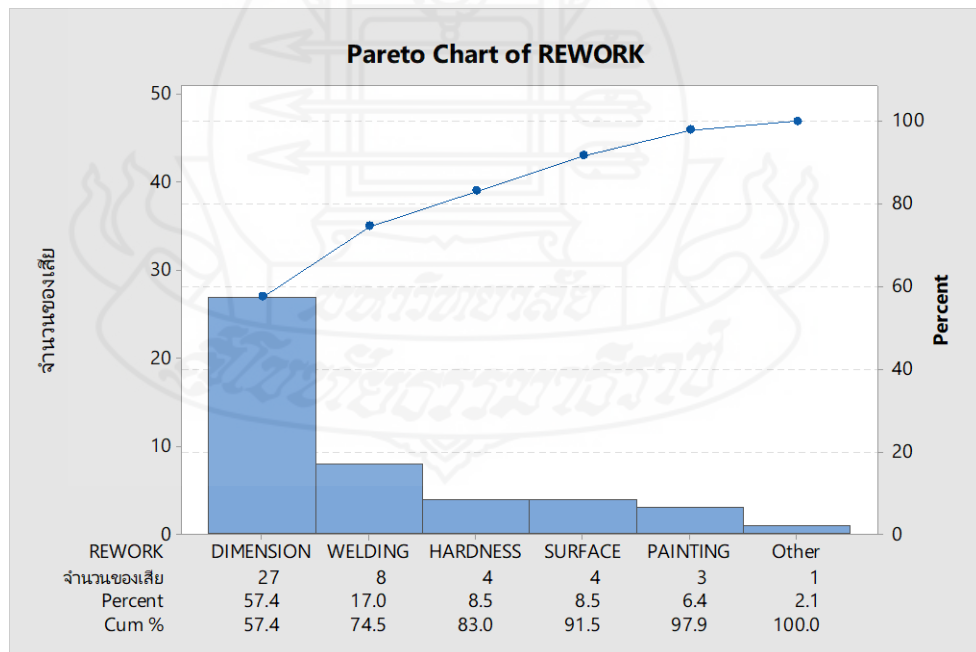
ภาพที่ 4.6 แผนผังพาราโตแสดงประเภทงานที่มีการซ่อมแซมแล้วเป็นไปตามข้อกำหนด (Rework) ตั้งแต่เดือนมกราคม-กันยายน 2560

ประเภทงาน	จำนวนของเสีย	ความถี่สะสม	%ของเสีย	%ของเสียสะสม
Rework				
DIMENSION	27	27	57.4%	57.4%
SURFACE	4	31	8.5%	66.0%
HARDNESS	4	35	8.5%	74.5%
WELDING	8	43	17.0%	91.5%
PAINTING	3	46	6.4%	97.9%
CRACK	1	47	2.1%	100.0%

เมื่อนำข้อมูลในตารางที่ 4.5 มาวิเคราะห์โดยใช้แผนผังพาราโตมาจำแนกประเภทงานที่มีการซ่อมแซมแล้วเป็นไปตามข้อกำหนด (Rework) ได้ดังภาพที่ 4.6 เป็นดังนี้

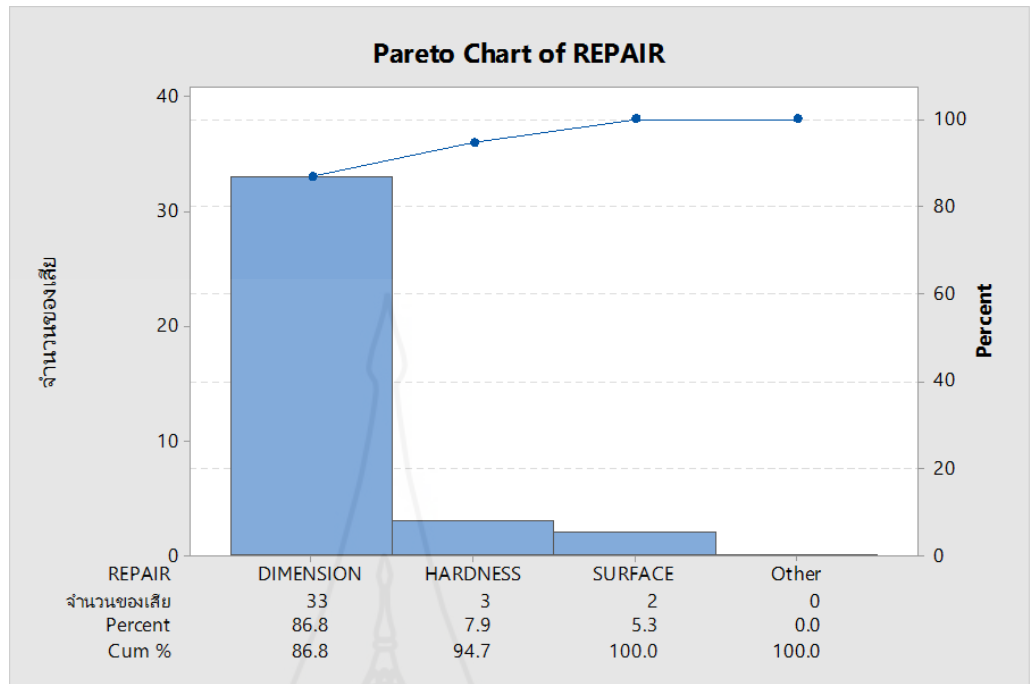
ภาพที่ 4.7 แผนภูมิพาราโตแสดงประเภทงานที่มีการซ่อมแซมแล้วไม่เป็นไปตามข้อกำหนดแต่สามารถใช้งานได้ (Repair) ตั้งแต่เดือนมกราคม-กันยายน 2560

ประเภทงานRepair	จำนวนของเสีย	ความถี่สะสม	%ของเสีย	%ของเสียสะสม
DIMENSION	33	33	86.8%	86.8%
SURFACE	2	35	5.3%	92.1%
HARDNESS	3	38	7.9%	100.0%
WELDING	0	38	0.0%	100.0%
PAINTING	0	38	0.0%	100.0%
CRACK	0	38	0.0%	100.0%

เมื่อนำข้อมูลในตารางที่ 4.6 มาวิเคราะห์โดยใช้แผนผังพาเรโตมาจำแนกประเภทงานที่มีการซ่อมแซมแล้วไม่เป็นไปตามข้อกำหนดแต่สามารถใช้งานได้ (Repair) ได้ดังภาพที่ 4.7 เป็นดังนี้

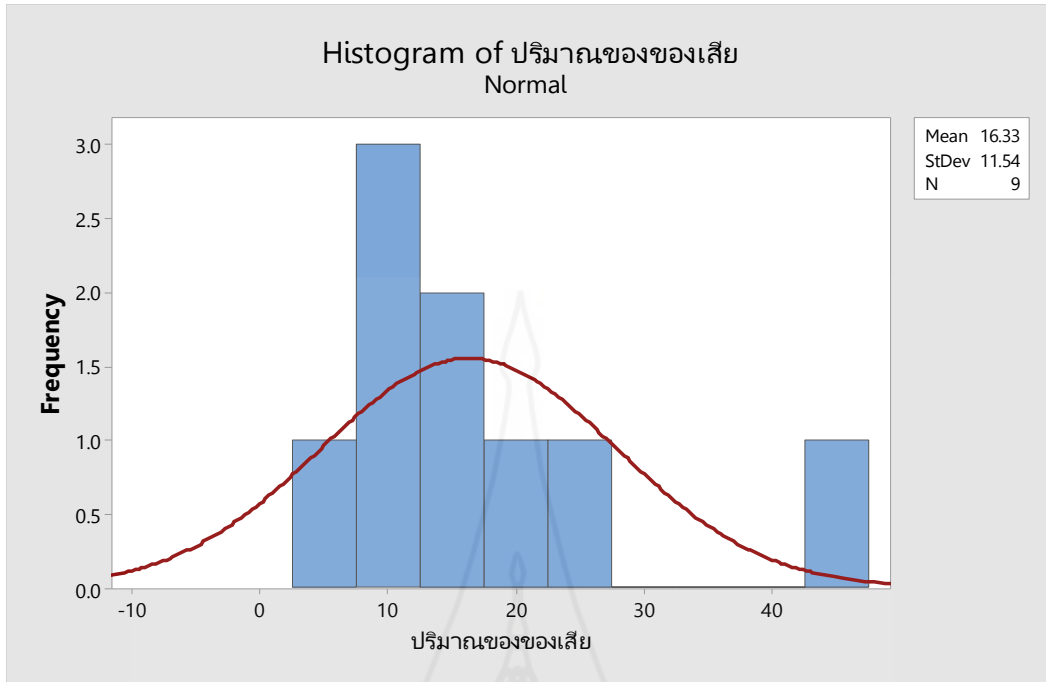
ภาพที่ 4.8 ฮิสโตแกรมปริมาณของเสียที่เกิดขึ้นตั้งแต่เดือนมกราคม-กันยายน 2560

จากข้อมูลข้างต้นสามารถนำมาวิเคราะห์ปัญหาโดยใช้แผนภูมิฮิสโตแกรม (Histogram) เป็นเครื่องมือช่วยในการวิเคราะห์ โดยมีค่ากลางหรือค่าเฉลี่ยอยู่ที่ 16.33 ค่าเบี่ยงเบนมาตรฐาน 11.54 ข้อมูลมีทั้งหมด 9 ตัว ซึ่งสรุปว่าเป็นฮิสโตแกรมแบบแยกเป็นเกาะ (Detached Island Type) พบเมื่อกระบวนการผลิตขาดการปรับปรุง/หรือการผลิตไม่ได้ผลดังภาพ 4.8

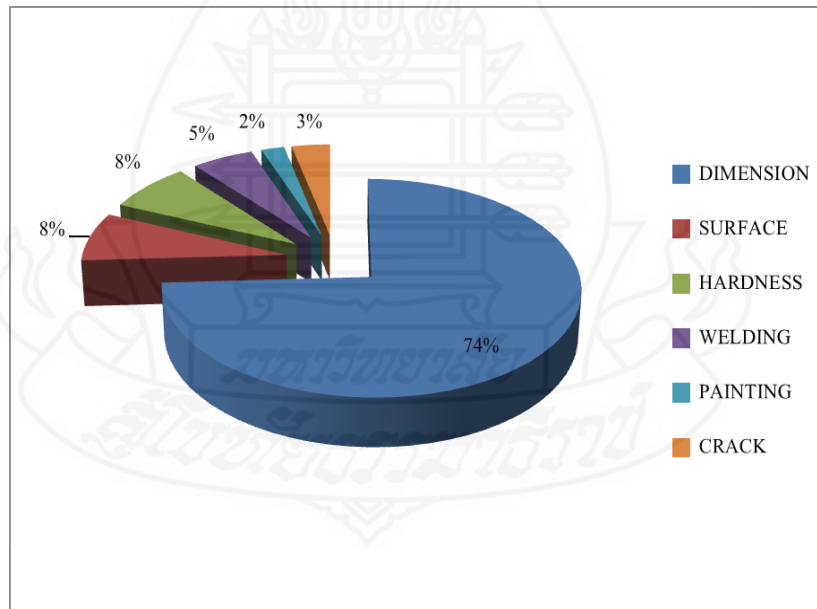
ภาพที่ 4.9 สัดส่วนของประเภทของปัญหาที่พบในกระบวนการผลิต

ของปัญหาขนาด (Dimension) พบว่าเกิดปัญหามากที่สุดอยู่ที่ 74 % ของงานทั้งหมดที่ทำให้เกิดงาน Scrap Rework และ Repair แสดงไว้ดังภาพที่ 4.9

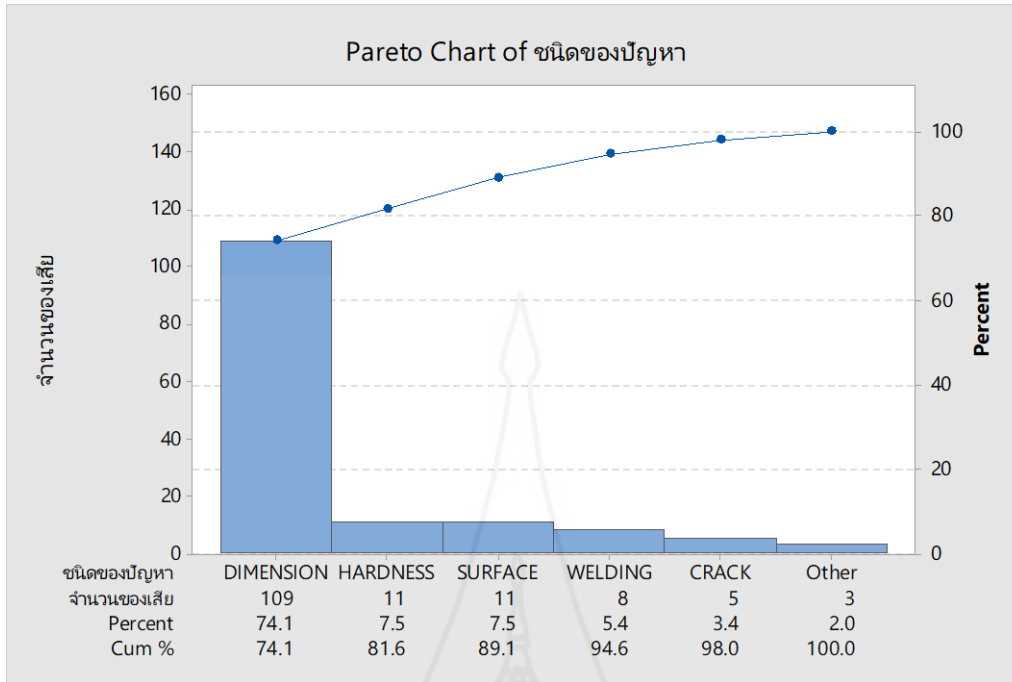
ภาพที่ 4.10 แผนภูมิพาราโตแสดงประเภทงาน Reject Rework และ Repair ตั้งแต่เดือนมกราคม-กันยายน 2560

ชนิดของปัญหา	จำนวนของเสีย	ความถี่สะสม	%ของเสีย	%ของเสียสะสม
DIMENSION	109	109	74.15%	74.15%
SURFACE	11	120	7.48%	81.63%
HARDNESS	11	131	7.48%	89.12%
WELDING	8	139	5.44%	94.56%
PAINTING	3	142	2.04%	96.60%
CRACK	5	147	3.40%	100.00%

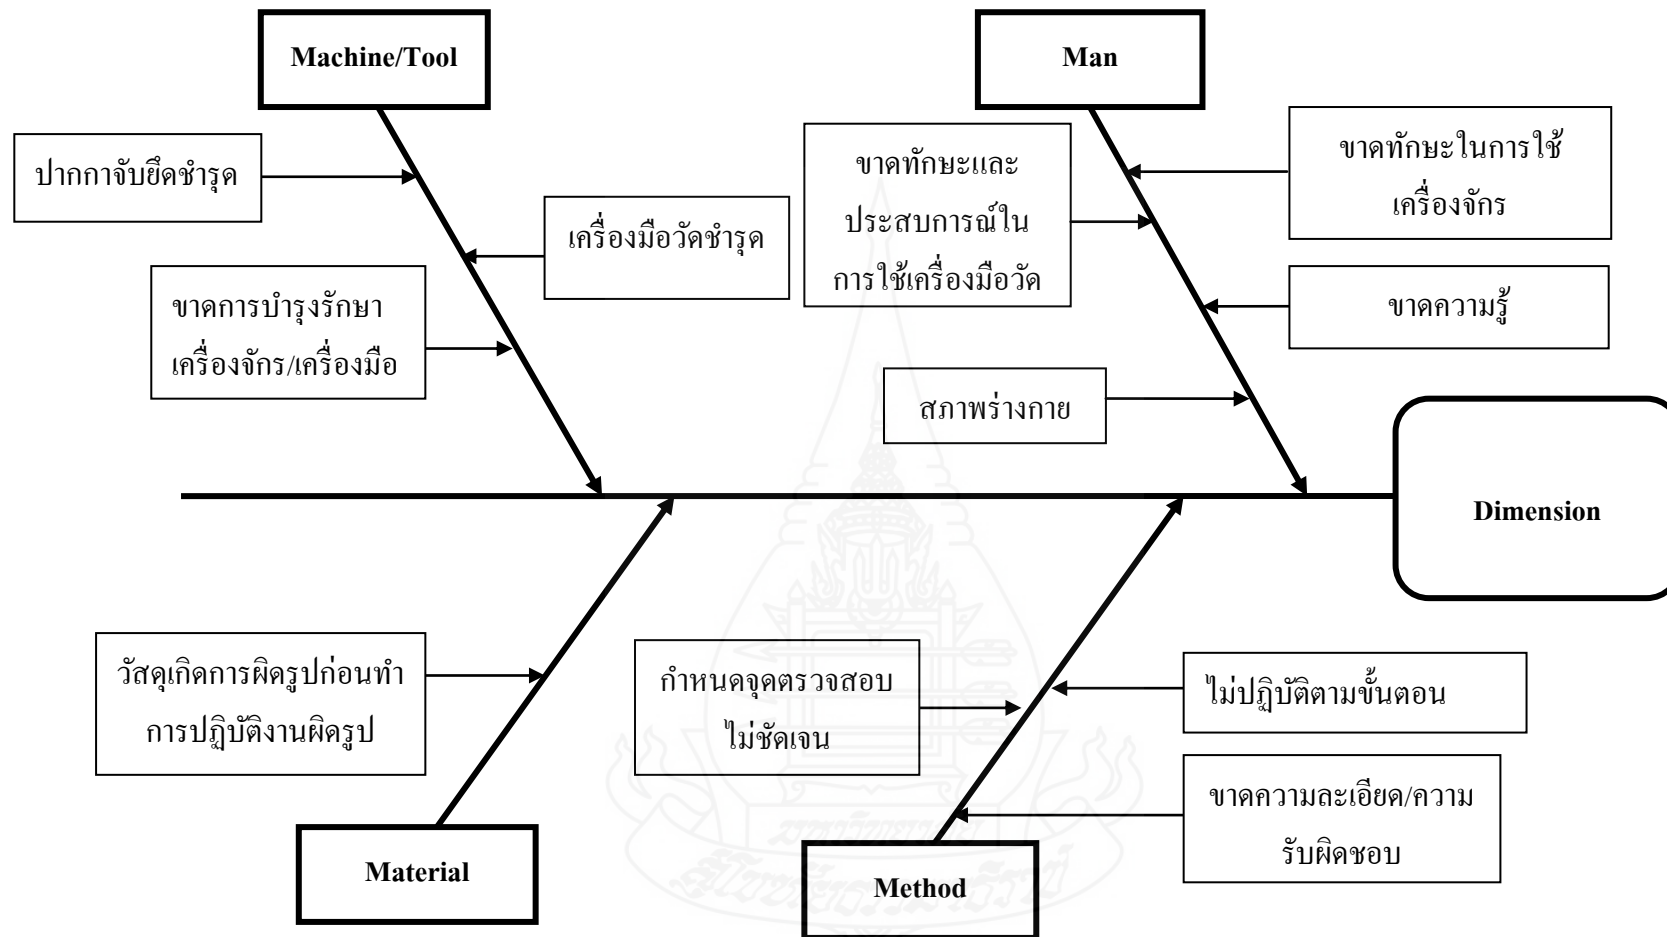
ภาพที่ 4.11 แผนผังเหตุและผลแสดงสาเหตุของปัญหา Dimension

จากการเก็บรวบรวมข้อมูลสามารถระบุสาเหตุที่ส่งผลต่อการเกิดปัญหา งาน Scrap Rework และ Repair โดยการระดมสมองจากผู้มีประสบการณ์การผลิตเพื่อรวบรวมสาเหตุที่ส่งผลกระทบต่อการเกิดปัญหาแล้วพบว่าปัญหาหลักเกิดจาก Dimension โดยสาเหตุที่ส่งผลกระทบต่อการเกิดปัญหามากที่สุดโดยผ่านแผนผังแสดงเหตุและผล (Cause and Effect Diagram) ซึ่งโดยทั่วไปสาเหตุที่เกิดขึ้นจากกระบวนการผลิตเกิดจาก 4M คือ คน เครื่องจักร วัตถุดิบ และวิธีการ เนื่องจากการผลิตอะไหล่เครื่องจักรอุตสาหกรรมมีการใช้เครื่องจักรในการผลิตใช้คนควบคุมเครื่องจักรตรวจเช็คชิ้นงาน ความคลาดเคลื่อนต้องมียุ่บ้าง ส่วนใหญ่จะเกิดจากคน เครื่องจักร/เครื่องมือ และวิธีการ ซึ่งสาเหตุหลักจึงมุ่งเน้นไปที่กระบวนการผลิตต่างๆที่คาดว่ามียุ่บัพต่อการเกิดปัญหา Dimension ดังภาพที่ 4.11

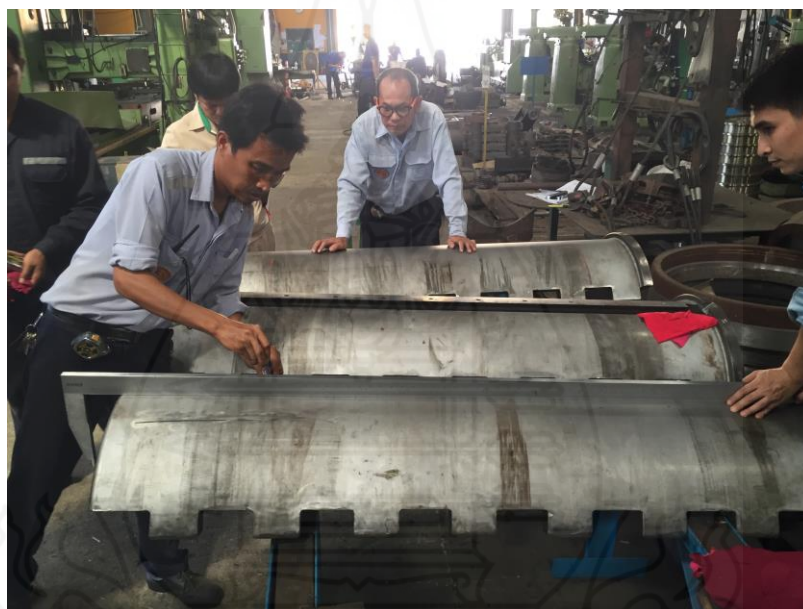
ภาพที่ 4.12 แสดงการตรวจวัดชิ้นงาน

ความรู้พื้นฐาน ทักษะในการทำงาน และประสบการณ์เป็นสาเหตุที่สำคัญในการผลิต ช่างแต่ละคนมีความชำนาญและประสบการณ์ในการทำงานที่ต่างกัน มีความเชี่ยวชาญในการใช้เครื่องมือที่ต่างกันทำให้เกิดข้อผิดพลาด บกพร่องในการใช้เครื่องจักร เครื่องมือวัด ในขณะที่พนักงานสภาพร่างกายของพนักงานแต่ละคนมีผลต่อการทำงานเช่นกัน พนักงานไม่มีการเช็คงานหน้าเครื่องพร้อมกับ QC อาจทำให้เกิดงานผิดพลาด

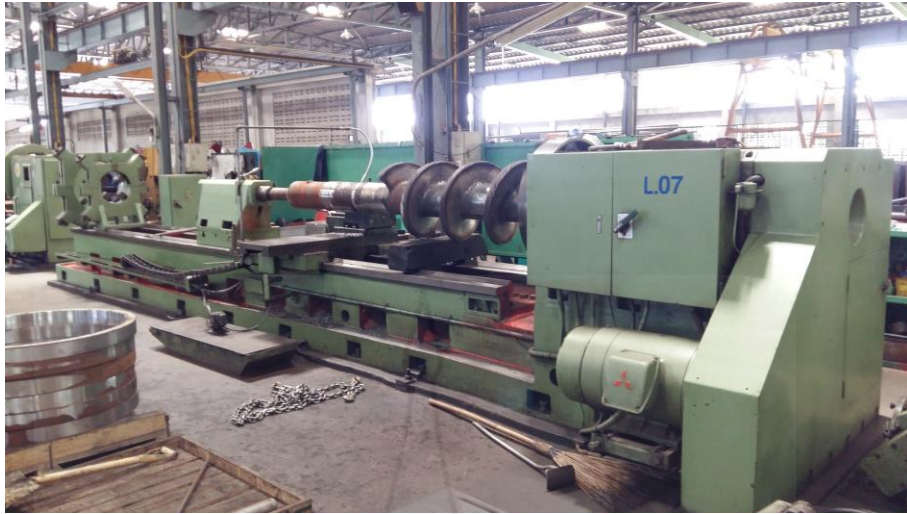
ภาพที่ 4.13 แสดงเครื่องจักรที่ขาดการบำรุงรักษาทำให้หยุดการทำงาน

ปัญหาหลักๆเกิดจากขาดการบำรุงรักษาอย่างต่อเนื่อง ทำให้ประสิทธิภาพการทำงานของเครื่องจักรไม่คงที่ ปากการจับชิ้นงานมีการชำรุดทำให้เวลาจับชิ้นงานมีการคลาดเคลื่อนของงานที่ให้ค่าที่ได้เกิดการผิดพลาด และเครื่องวัดที่ใช้มีการสึก/ชำรุด ทำให้ค่าที่วัดได้ไม่เป็นไปตามมาตรฐาน

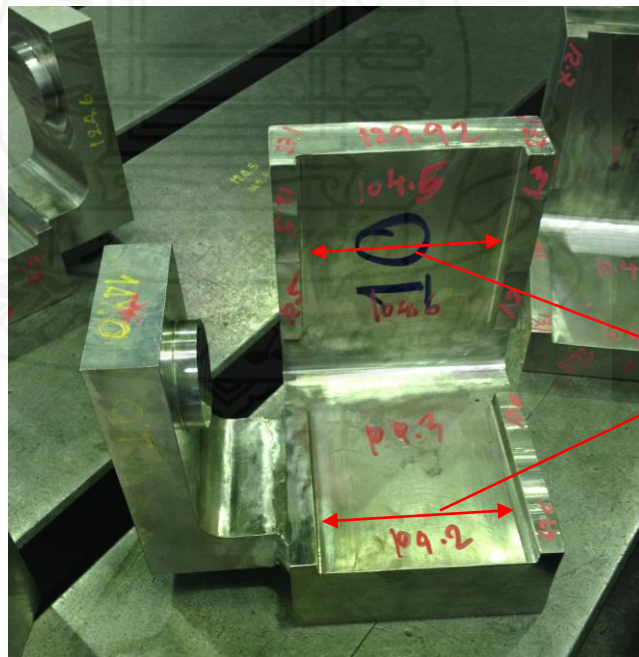
ความกว้างมี
ขนาดไม่เท่ากัน

ปัญหาที่เกิดความผิดพลาดของ Dimension สาเหตุมาจากผู้ปฏิบัติงานไม่ปฏิบัติตามขั้นตอนการทำงานและไม่มีการกำหนดการตรวจสอบที่ชัดเจน ไม่มีการบันทึกตรวจสอบเช็คของผู้ปฏิบัติงานพร้อมกับ QC และขาดความรับผิดชอบของผู้ปฏิบัติงานทำให้งานที่ผิดพลาดเกิดขึ้น

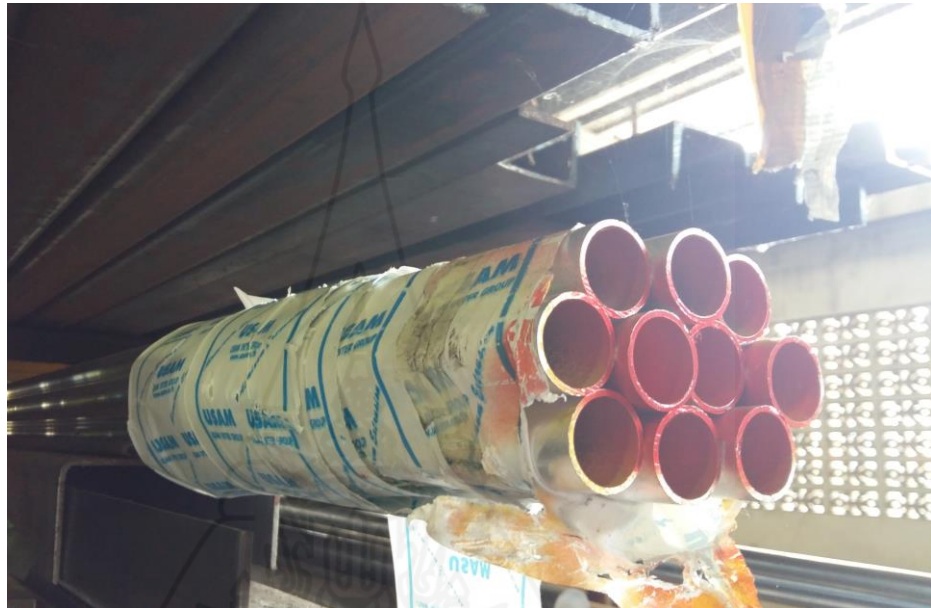
ภาพที่ 4.15 แสดงวัสดุที่มาไม่ได้มาตรฐาน

คุณภาพวัสดุเป็นอีกสาเหตุที่ทำให้เกิดปัญหา Dimension ที่ไม่เป็นไปตามที่ลูกค้าต้องการ เกิดเป็นชิ้นงานที่ผิดพลาดไม่ได้มาตรฐาน วัสดุมาตรงเกรดที่ต้องการทำให้ส่งผลกับชิ้นงาน

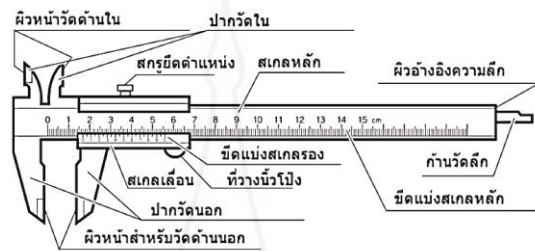
• ชิ้นส่วนของเวอร์เนียร์คาลิปเปอร์

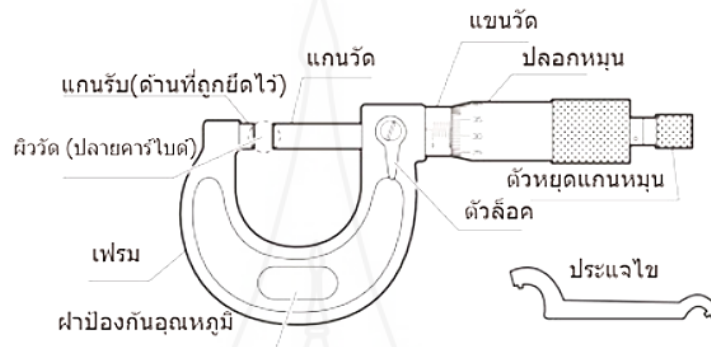
• ส่วนประกอบของไมโครมิเตอร์

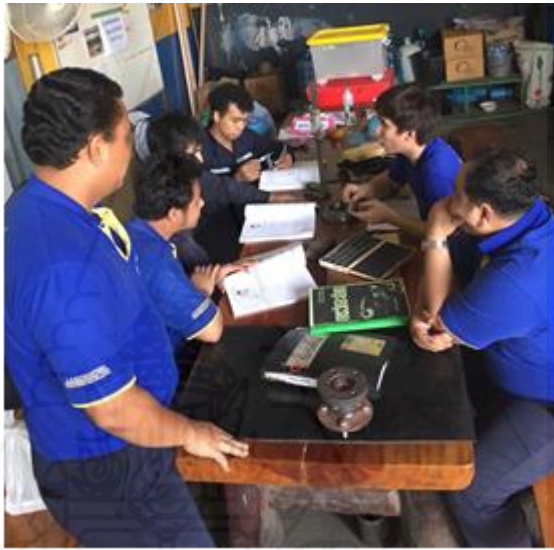
ภาพที่ 4.18 การอบรมการใช้เครื่องมือวัด

2.การจัดให้มีการฝึกอบรมและพัฒนาทักษะในการทำงาน การฝึกอบรม จะช่วยในการเพิ่มทักษะในกับพนักงาน รวมถึงช่วยในการลดความผิดพลาดที่จะเกิดขึ้นจากการทำงานของพนักงาน การฝึกอบรม มีทั้งที่จัดในห้องอบรมและการอบรม ณ จุดปฏิบัติงานซึ่งจะช่วยให้พนักงานเกิดความคุ้นเคยกับสภาพการทำงานที่จะต้องเกี่ยวข้องตลอดเวลา นอกจากนั้นการจัดฝึกอบรมซ้ำ เพื่อเป็นการทบทวนให้พนักงานอย่างสม่ำเสมอ จะช่วยได้อย่างมากในการลดความผิดพลาดในการทำงานของพนักงาน รวมถึงเป็นรักษาความสามารถในการทำงานให้กับพนักงาน

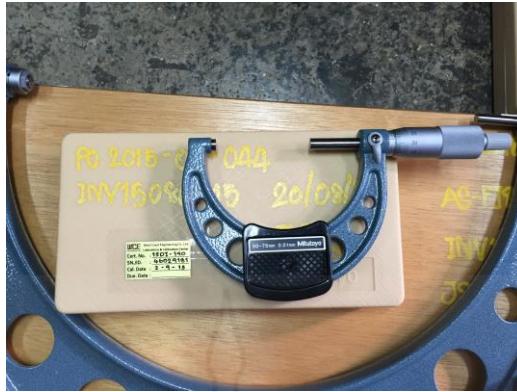
ภาพที่ 4.20 เครื่องมือวัดที่ทำการสอบเทียบเครื่องมือวัด (Calibration)

- 1) มีการตรวจสอบเครื่องจักร/เครื่องมือก่อนและหลังปฏิบัติงานงานทุกครั้งเพื่อไม่ให้เกิดข้อผิดพลาดในการใช้งาน
- 2) จัดตาราง/ประเมินการซ่อมบำรุงเครื่องจักร
- 3) ทำความสะอาดเครื่องจักรทุกวันก่อนเลิกงาน 15 นาที
- 4) มีการส่งเครื่องวัดไปสอบเทียบเครื่องมือวัด (Calibration)

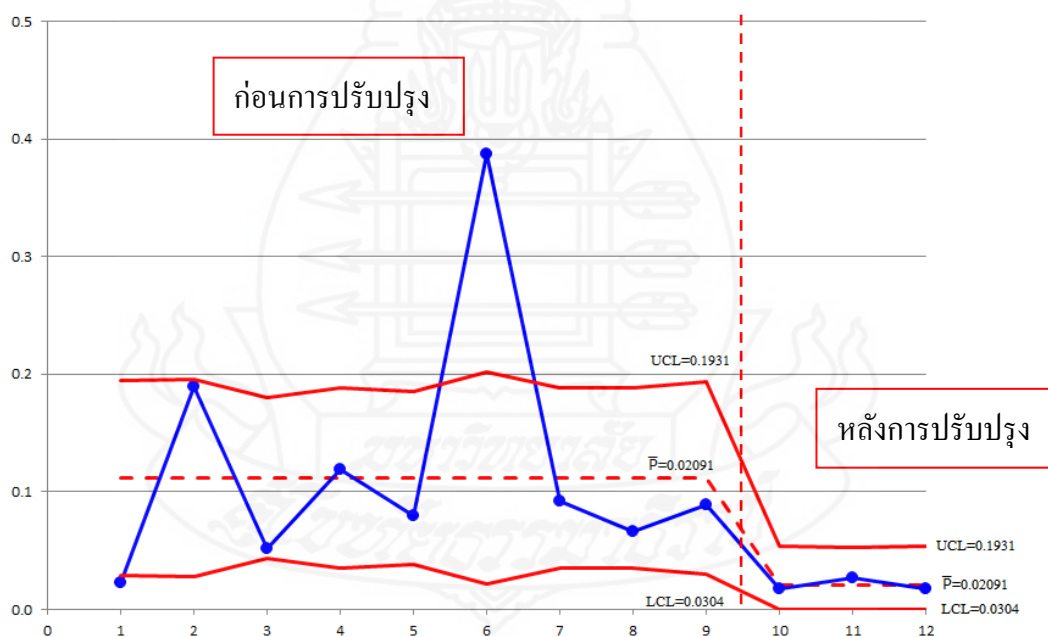
ภาพที่ 4.25 แผนภูมิแท่งสรุปจำนวนสัดส่วนของการเกิดปัญหาเดือนมกราคม-ธันวาคม 2560

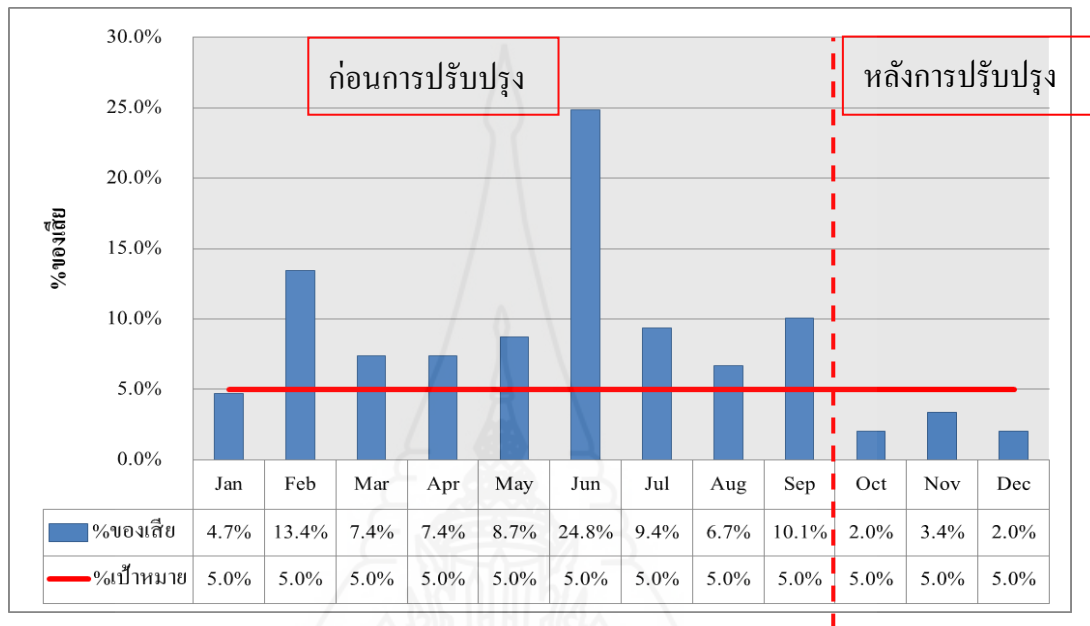
ภาพที่ 4.26 แผนภูมิแท่งสรุปเปอร์เซ็นต์ของปัญหาที่เกิดขึ้นเดือนมกราคม-ธันวาคม 2560

ปรับปรุงช่วงเดือนตุลาคม-ธันวาคม 2560 ไม่มีจุดพิคกิ้งที่ตกอยู่นอกขีดจำกัดควบคุมบน(UCL) และขีดจำกัดควบคุมล่าง (LCL) คือสัดส่วนของการเกิดปัญหาที่สามารถควบคุมได้ จากภาพจะเห็นได้ชัดว่ามีสัดส่วนของของเสียลดลงอย่างชัดเจน
